Église Saint-Barthélémy / Commune de Gresse-en-Vercors (38) / Janvier 2022

## ÉTUDE PATRIMONIALE

Diagnosics historique, architectural et sanitaire de l'église

Indice 4

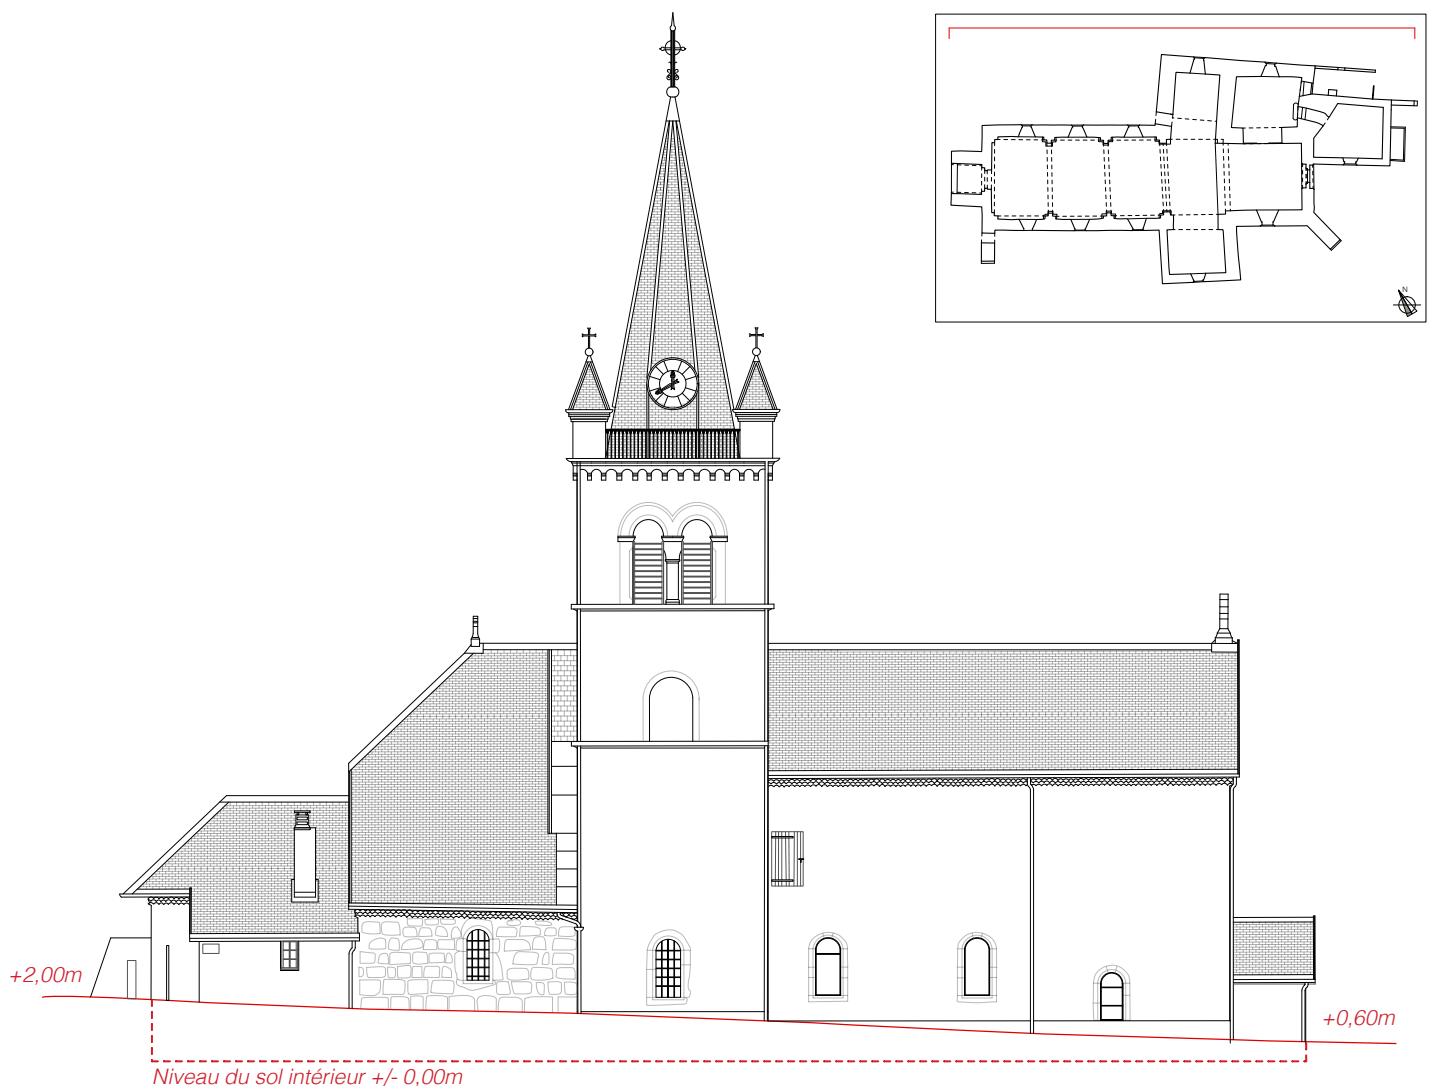
L'église a toujours été en partie enterrée, mais contrairement à aujourd'hui, le parvis était au moins au même niveau que celui du sol intérieur. En effet, les marches d'escaliers actuelles sont dissociées des maçonneries et de nature contemporaine (pierre de taille et béton). Elles sont donc postérieures à la construction du porche de l'église et antérieures à 1868 (voir travaux de 1868).

Schéma élévation Nord - Niveaux des pentes extérieures actuelles de l'église - Relevé graphique : Amandine Moskal et Croisée d'Archi

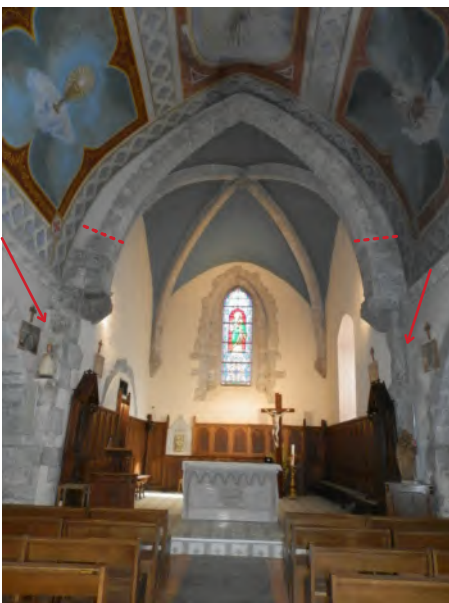
Raccordements maladroits, ressauts, arc doubleau de nature de pierre différentes

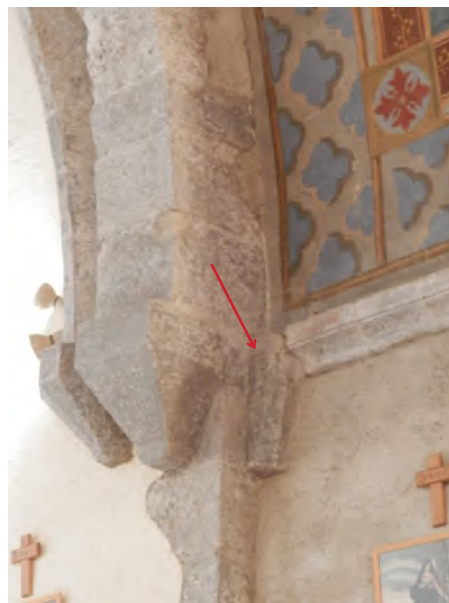
Cul de lampe en attente, ressaut de la maçonnerie

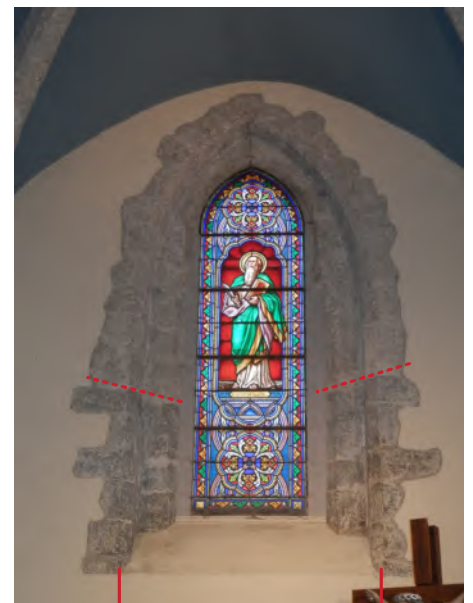
2 natures de pierres différentes, ancienne allège plus basse, baie en partie rebouchée

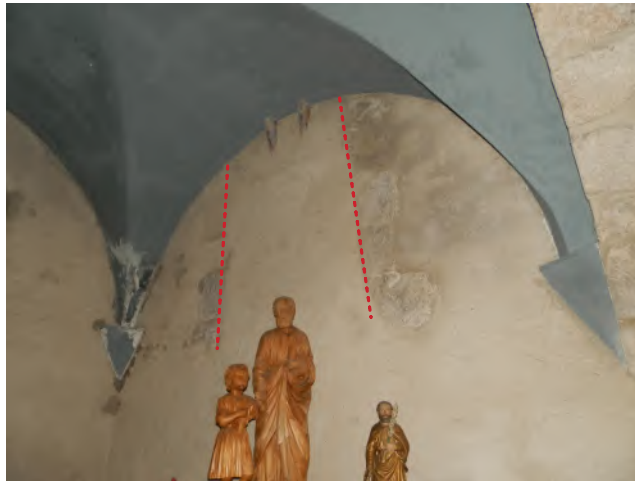
Ancienne baie de la chapelle du clocher comblée lors de la construction de la chapelle Nord, accolée au clocher.

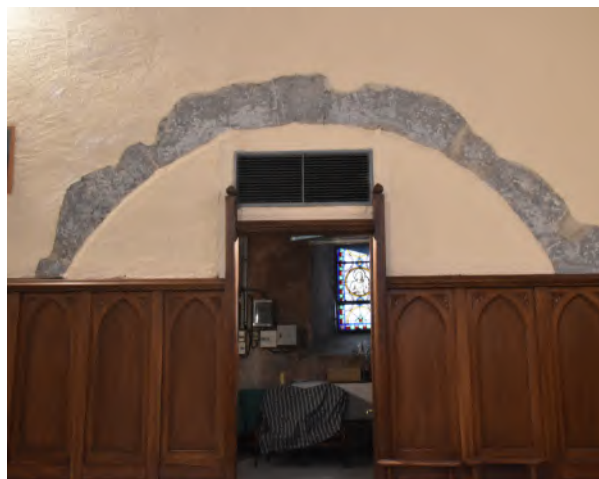
Ancienne arcade aveugle du clocher, créée lors de la construction de la chapelle. Aujourd'hui fermée par une cloison.

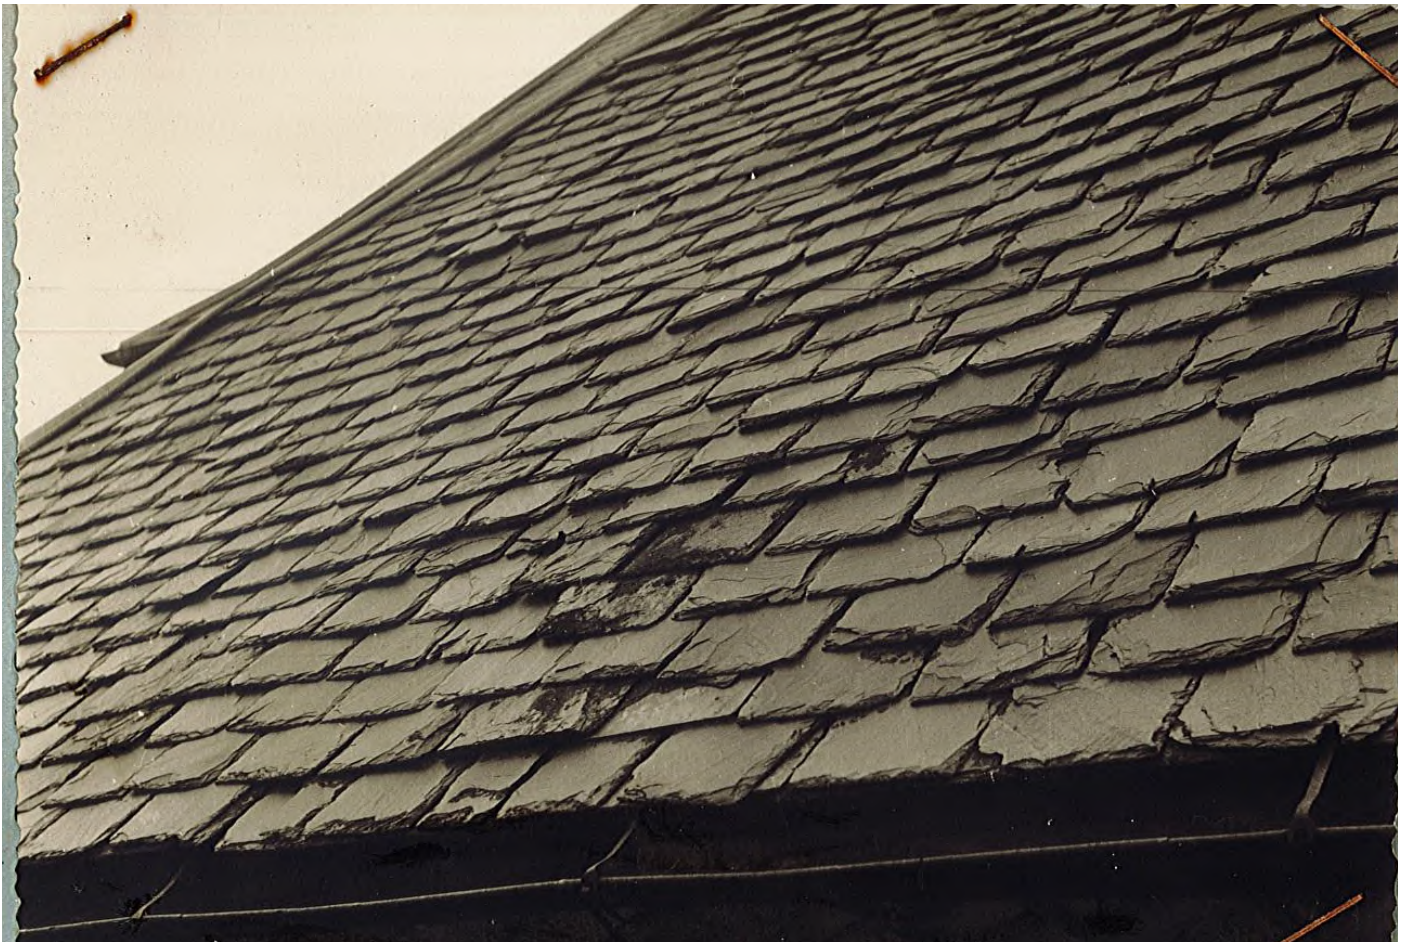
Cette photo nous montre la toiture avant les travaux de 1964 : les ardoises mises en oeuvre sont plus épaisses que les ardoises de la toiture actuelle et clouées..
