Église Saint-Barthélémy / Commune de Gresse-en-Vercors (38) / Janvier 2022

## ÉTUDE PATRIMONIALE

Diagnosics historique, architectural et sanitaire de l'église

Indice 4

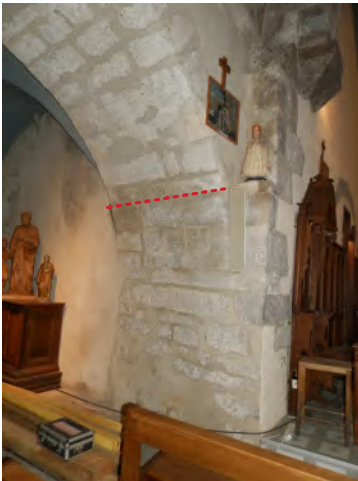
Reconstruction de l'arcade Nord du clocher, seul la base de nature de pierre différente semble avoir été conservée

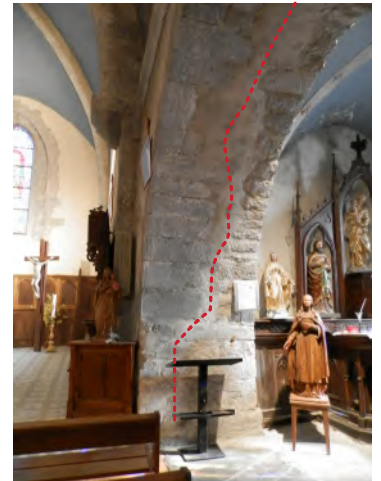
- Les maçonneries de l'arcade ouvrant sur la chapelle Sud montrent clairement ce remaniement avec un élargissement de l'arc et une reprise lisible de la maçonnerie.
- Les transformations côté clocher sont moins évidentes. Les maçonneries de l'arc sont homogènes, hors les premières assises de pierre de nature différente, ce qui laisse supposer une re-construction quasi totale de l'arcade.

Reconstruction de l'arcade Sud de la chapelle : élargissement de l'arcade à l'origine aveugle.

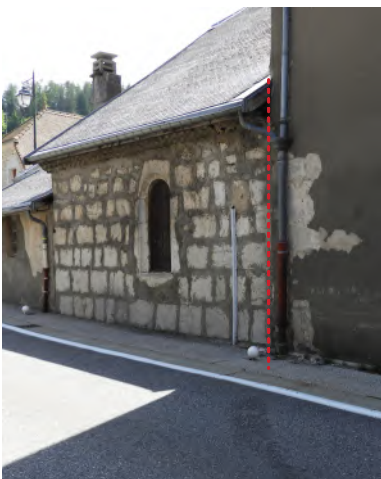
Chapelle Nord accolée au clocher, en grand appareil calcaire, contrairement aux autres maçonneries en petits moellons enduits.

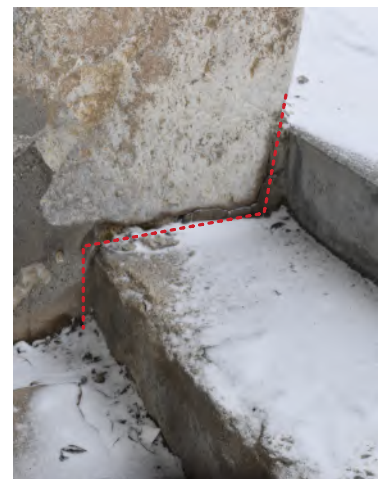
Marches d'escalier du porche postérieures à sa construction. Le niveau de sol d'origine, à l'entrée de l'église, était au même niveau que le sol intérieur.

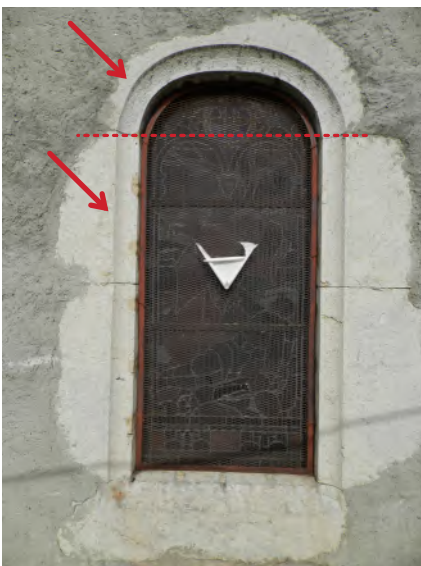
Baie Sud - 2<sup>e</sup> travée de la Nef - Linteau arc surbaissé - Nature de pierre différente des piédroits

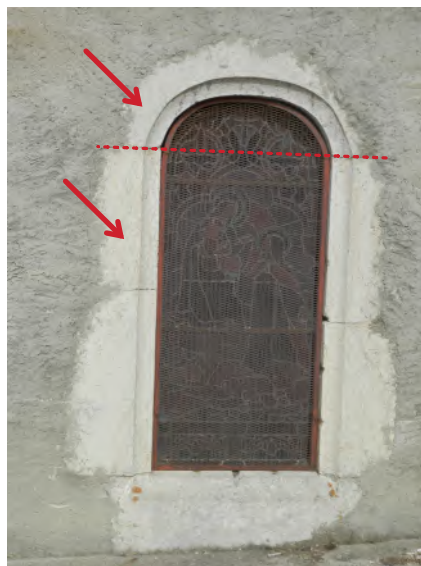
Baie Sud - 3<sup>e</sup> travée de la Nef - Linteau arc surbaissé - Nature de pierre différente des piédroits

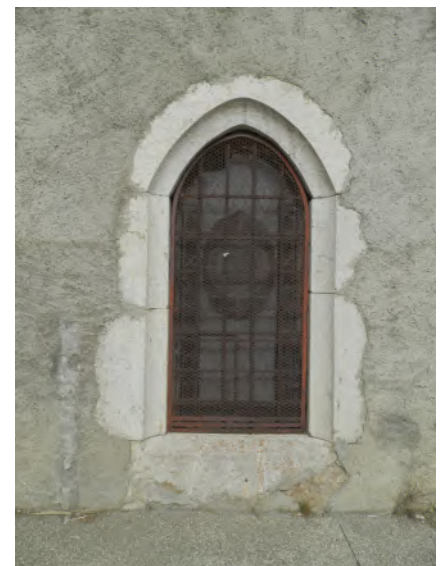
Baie Sud du chœur - Linteau Arc brisé - Nature de pierre identique aux piédroits - Baie d'origine, probablement du 14<sup>e</sup> siècle

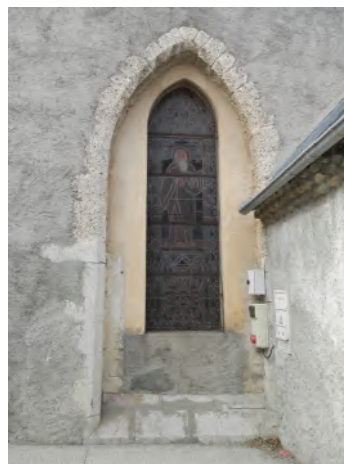
Baie axiale du chœur remaniée en Tuf sur piédroits et arc brisé

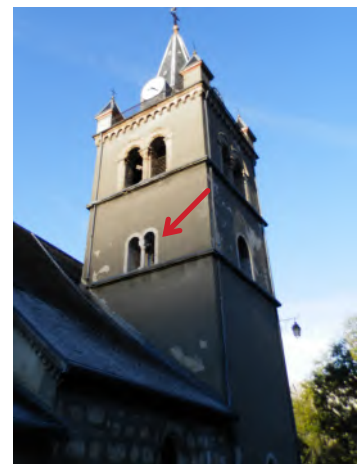
Reconstruction totale du clocher : Baies géminées en pierres calcaires en réemploi

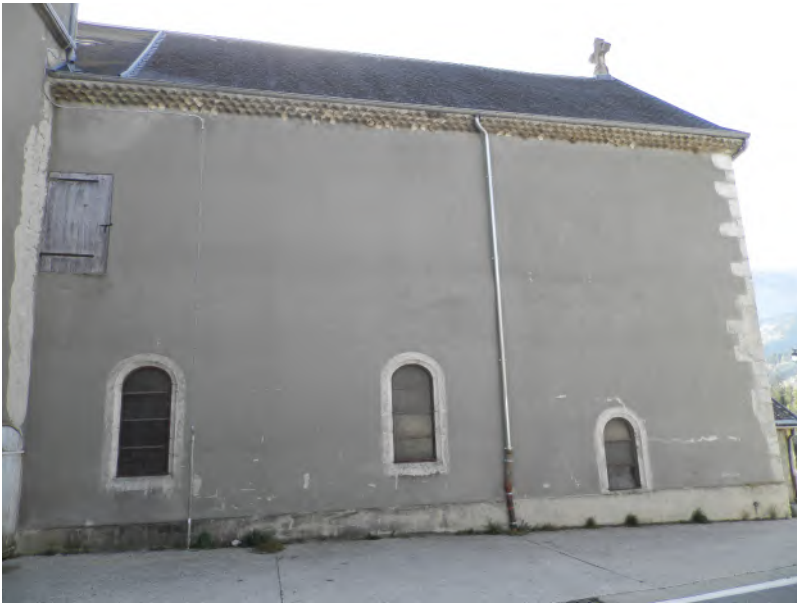
Ouverture des 3 baies au Nord dans l'axe des 3 baies Sud existantes

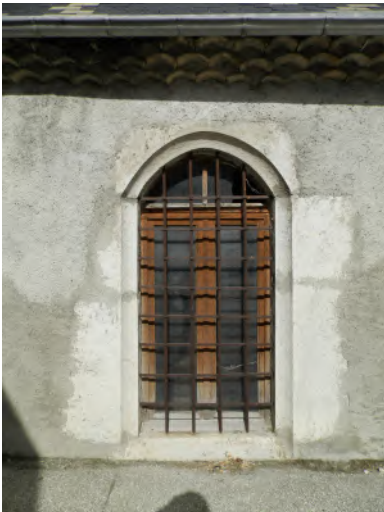
Ancienne porte de la sacristie remaniée en baie

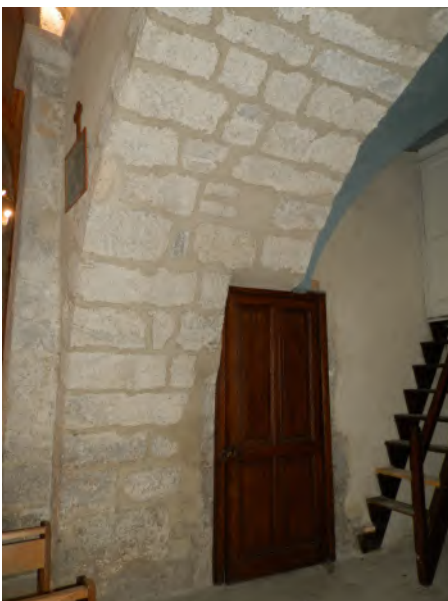
Reprise de l'arc et de la porte en sous oeuvre

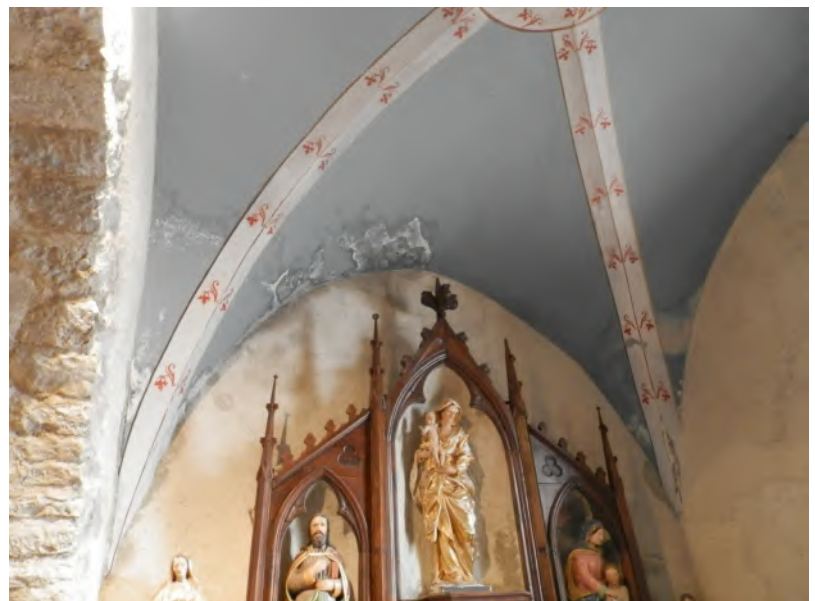
Reconstruction de la voûte d'arrête en brique enduite à la chaux

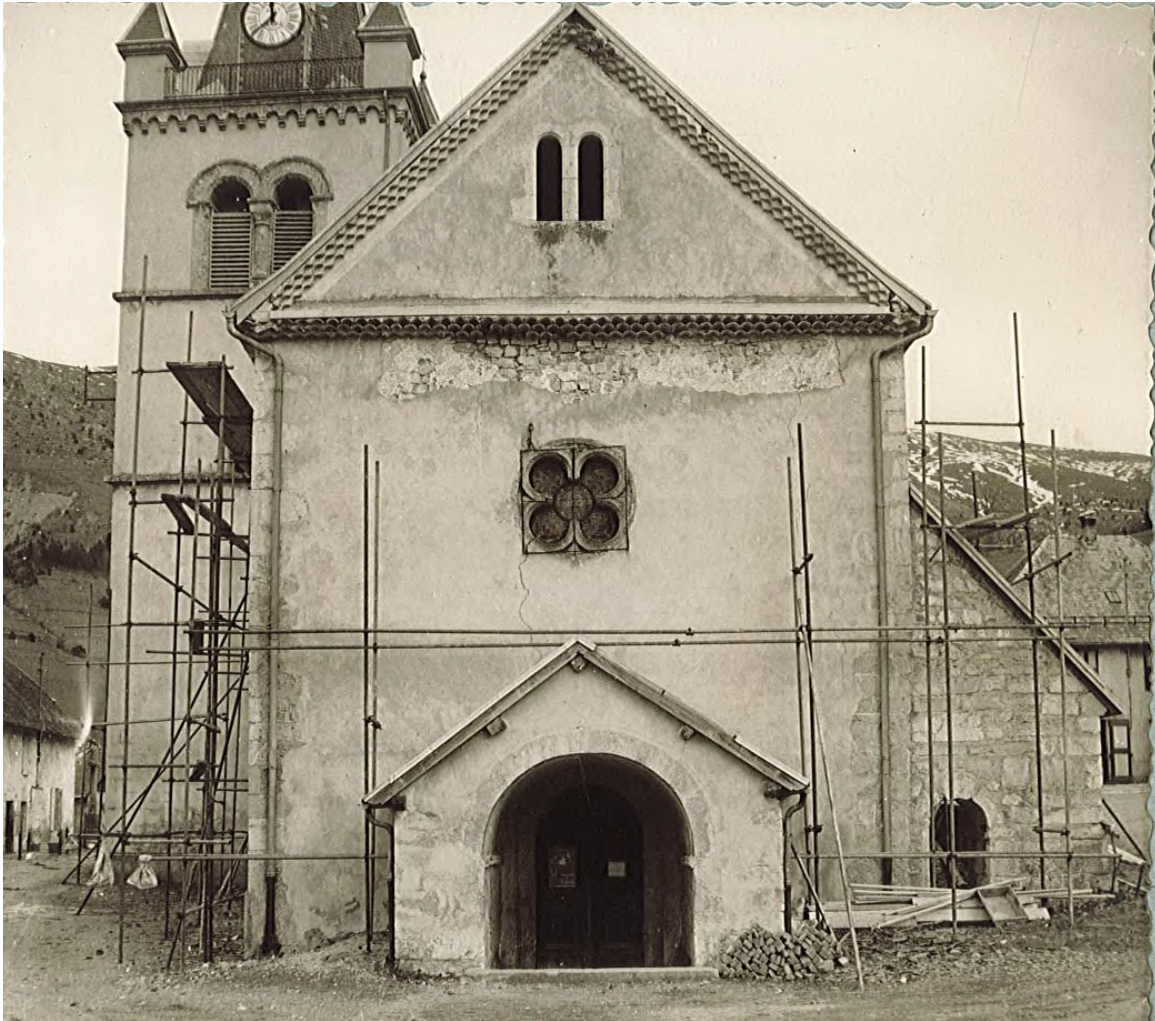
- Les maçonneries sont constituées de petits moellons tout venant.
- La teinte des enduits anciens était claire.
- La fissure en bas à gauche du quadrilobe était déjà présente
- Le local chaufferie est en place.
- La démolition de l'appentis (transformateur) en élévation sud du chevet est en cours.
- La réalisation des enduits tyroliens est en cours sur l'élévation Sud
- Une cheminée existait en partie haute de la toiture de la chapelle du Sud.
- Il y avait 2 fenêtres de toit sur le pan Sud de la nef et une fenêtre de toit sur le pan Nord du chevet.
- Le soubassement en pierre d'une vingtaine de cm le long de la chapelle Nord était visible (niveau du sol plus bas que le niveau actuel).
- Il existe encore des sépultures au Sud de la Sacrisite enclos par un muret maçonné.

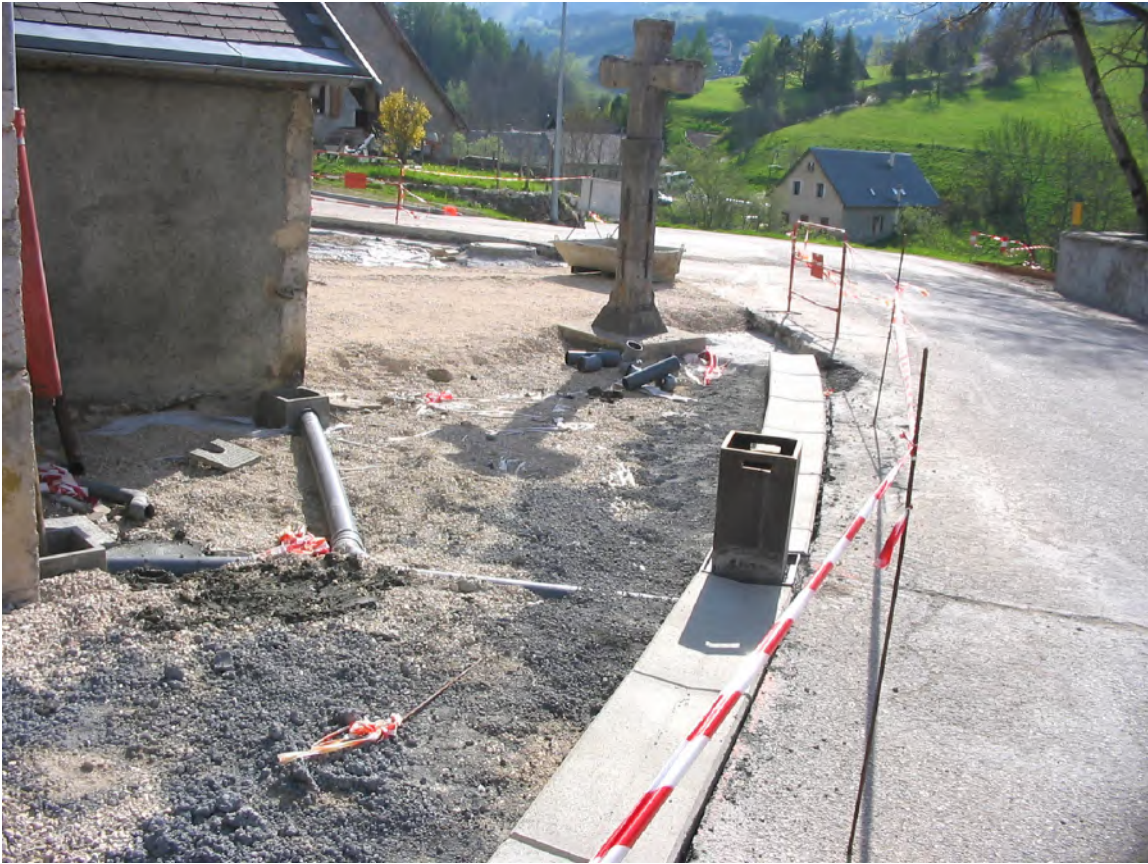
D'après le projet d'aménagement réalisé par Jacques Felix Faure, Nicolas Long avec Serge Argaud, un réseau de drainage récupérant les eaux de pluie est réalisée tout autour de l'église. Un drain est également posé en pied de façade à 1m30 environ de profondeur (d'après les sondages géotechniques réalisés par l'entreprise Kaena le 3 Décembre 2021).

Mise en oeuvre du réseau de drainage des eaux pluviales - 2006
