Église Saint-Barthélémy / Commune de Gresse-en-Vercors (38) / Janvier 2022

## ÉTUDE PATRIMONIALE

Diagnosics historique, architectural et sanitaire de l'église

Indice 4

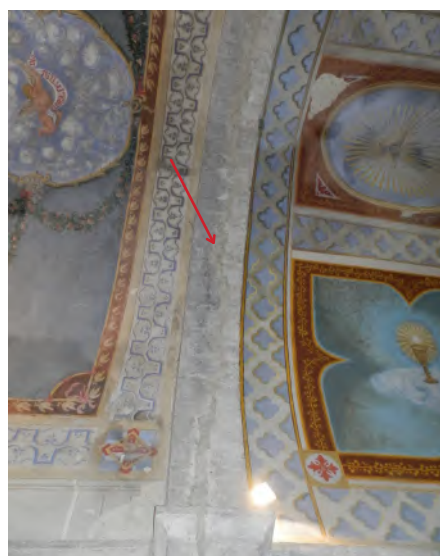
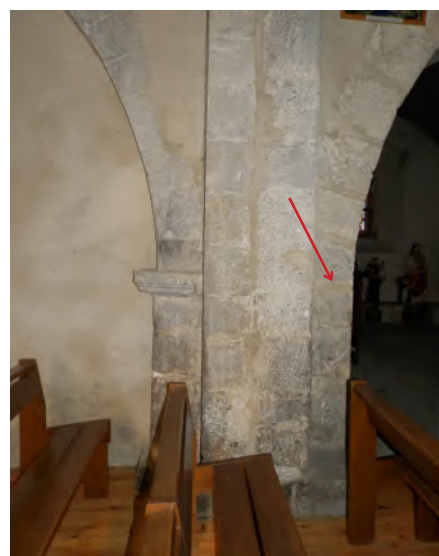
- Le troisième doubleau de la nef est plus large que les deux premiers. Il apparaît comme doublé. Ce doubleau a été remaniée lors de la construction de la quatrième travée. Il est le témoin d'un ancien mur fermant les trois premières travées à l'Ouest.
- La quatrième travée est dans le prolongement des trois premières, seul le cordon mouluré ne présente pas la même moulure (doucine au lieu de cavet) et est un peu plus large. Les arcades ne reposent également pas sur une pile surmontée d'une imposte (disposition des trois premières travées), elles se prolongent jusqu'au sol. Elles étaient à l'origine aveugles et ont été ouvertes plus tardivement.
- Cette 4<sup>e</sup> travée devait être fermée à l'ouest par un chevet plat avec une abside (hypothèse).
- Ces deux campagnes de construction peuvent être datées de la première moitié du 13<sup>e</sup>.

Église de Gresse-en-Vercors, doubleau remanié, cordon mouluré plus large sur la quatrième travée et absence de pile surmontée d'une imposte moulurée - Octobre 2021 - Crédit photos : Amandine Moskal

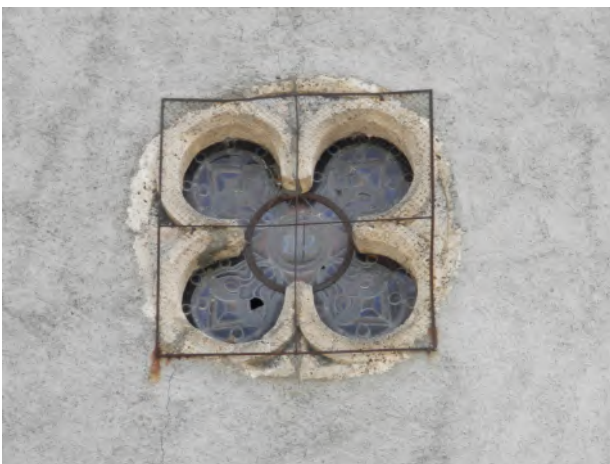
Quadrilobe en Tuf percé très probablement au milieu du 19<sup>e</sup> s.

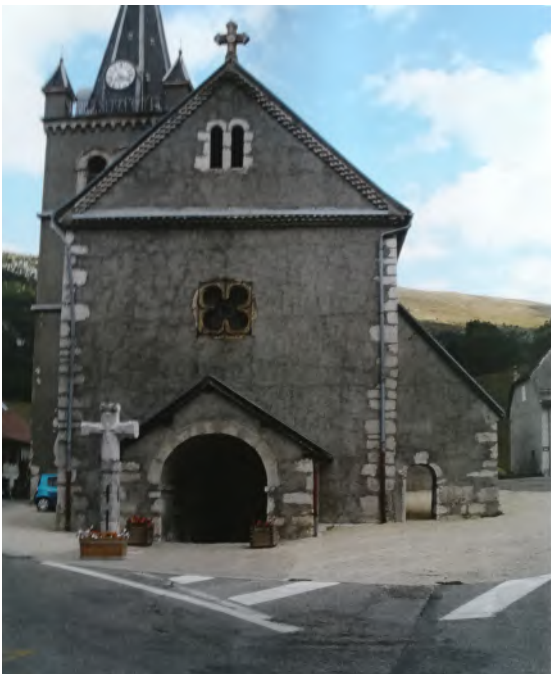
Un revêtement de sol perméable est dans un premier temps mis en œuvre avant d'être remplacé par un béton désactivé en 2011, suite au ravinement du stabilisé après de fortes pluies.

Revêtement sol stabilisé perméable

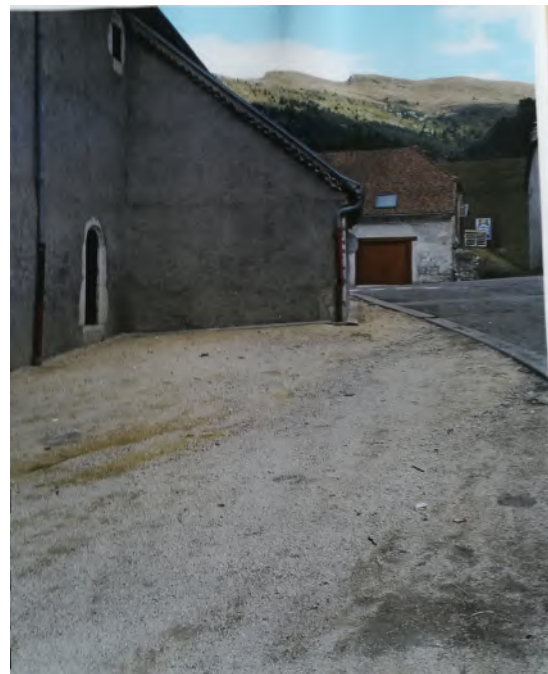
Revêtement sol stabilisé perméable
